# Asbestinventarisatetest

Rijksweg 42, 8820 Torhout

Attestnummer : 20240422-000278.000

**Niet-asbestveilig**

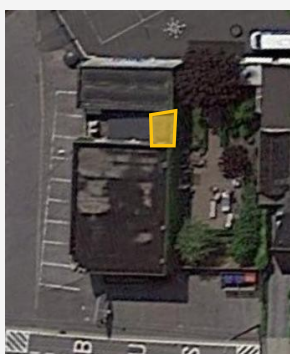
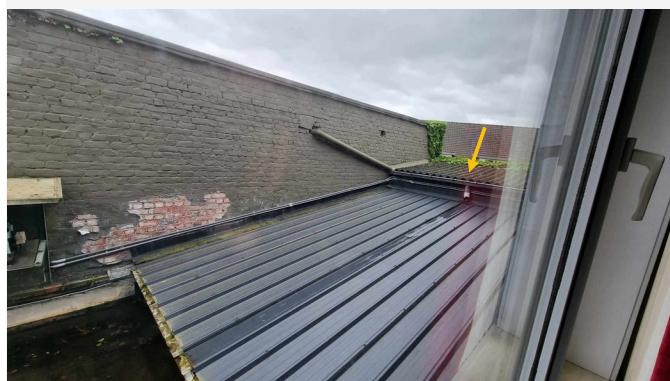
| Fiche 1: Golfplaat schuin dak..... | 16 |

Het asbestmateriaal valt onder de mijlpaal van 2034.

Verwijderen

| Eindbeoordeling materiaalisico | Verhoogd materiaalisico en/of verhoogde kans op vezelvrijgave |

| Gebondenheid | Categorie 1: hechtgebonden in oorsprong |
| Asbestsoort (vezeltype) | Crocidoliet aanwezig |
| Asbestconcentratie | Laag (< 50%) |
| Afschermingsgraad van het gehele materiaal | Geheel of deels vrij aan de buitenlucht |
| Toestand van het materiaal | Matig beschadigd, matig verweerd |

| Beschrijving | Golfplaat schuin dak |
| Hoeveelheid (oppervlakte - aantal) | • 8,50 m² - 1 stuk |

- Verwijder dit asbestmateriaal zo snel mogelijk. Volg de toestand goed op.
- Hemelwater dat afspoelt van asbestcement daken of gevels kan asbestdeeltjes bevatten. Gebruik het enkel voor gesloten circuits (bv. spoelen toiletten). Reinig na het vervangen van het dak of de gevel de dakgoten en regenwaterput of -ton om asbesthoudend sediment of slib te verwijderen

- Eenvoudige handelingen: mag via doe-het-zelf of door werknemer(s) met opleidingsattest eenvoudige handelingen  
De asbesthoudende golfplaat kan ook verwijderd worden door een doe-het-zelf of werknemers met een opleidingsattest EH. Gelieve steeds de pbm's te respecteren.
- Eenvoudige handelingen: enkel door erkend asbestverwijderaar  
Gezien de plaats waar deze golfplaat ligt kan deze verwijderd worden door een erkend verwijderaar. De plaat dient in zijn geheel verwijderd te worden. U dient steeds de pbm's te respecteren.

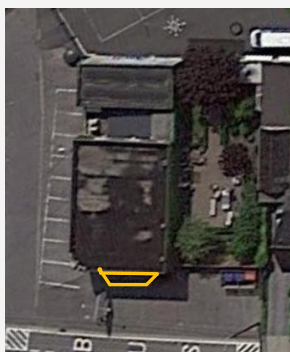
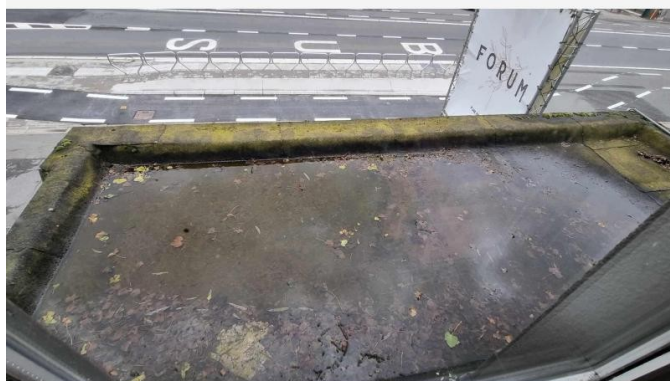
| Fiche 2: Roofing plat dak balkon..... | 19 |

Het asbestmateriaal valt onder de mijlpaal van 2040.

Zorgvuldig beheren

| Eindbeoordeling materiaalrisico | Laag materiaalrisico en/of verlaagde kans op vezelvrijgave |

| Asbestsoort (vezeltype) | Crocidoliet aanwezig |
| Toestand van het materiaal | Onbeschadigd, niet verweerd |

| Beschrijving | Roofing plat dak balkon |

| <b>Opmerking</b> | Indien de roofing niet geanalyseerd mag worden op asbest dan zal dit automatisch aanzien worden als een asbesthoudend materiaal op het attest. |

- Zorg voor een veilig beheer. Vermijd het beschadigen van het asbestmateriaal. Controleer de toestand jaarlijks op wijzigingen.
- Hemelwater dat afspoelt van asbestcement daken of gevels kan asbestdeeltjes bevatten. Gebruik het enkel voor gesloten circuits (bv. spoelen toiletten). Reinig na het vervangen van het dak of de gevel de dakgoten en regenwaterput of -ton om asbesthoudend sediment of slib te verwijderen

- Hermetische zone (erkend asbestverwijderaar)  
Indien de roofing positief is geanalyseerd op asbest dan dient deze roofing verwijderd te worden in een hermetische zone.

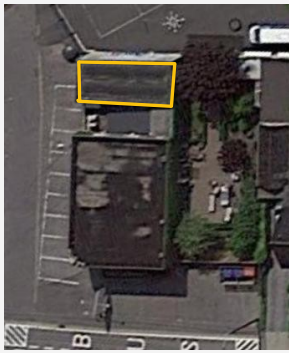
| Fiche 3: Plat dak garage..... | 23 |

### Permanente beperking

**Reden:** Het te onderzoeken materiaal situeert zich hoger dan 3,50 m te rekenen vanaf een veilige ondergrond

**Uitleg van de asbestdeskundige:** Het plat dak kan niet vanop een veilige ondergrond geanalyseerd worden. Met het oog op werken dient deze roofing geanalyseerd te worden.

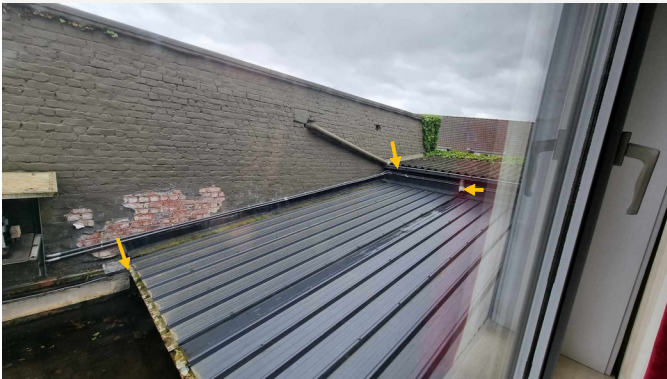
| Fiche 4: Slib in dakgoot..... | 25 |

Het slib in de dakgoten is gecontamineerd door de asbesthoudende golfplaten.

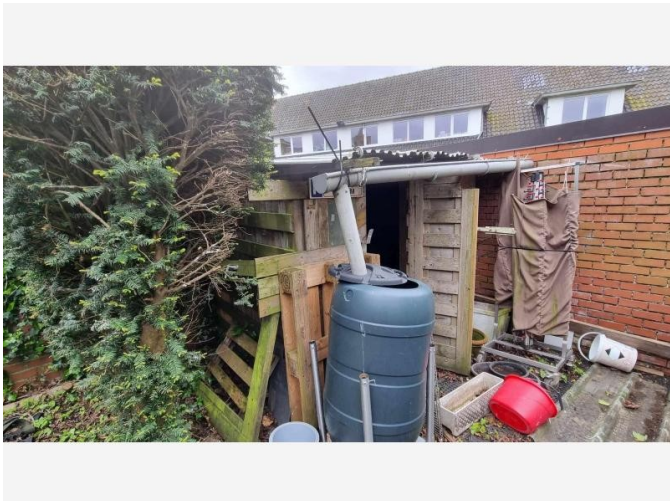
## Fiche 5: Bijgebouw 1 zonder asbestverdachte materialen

Het bijgebouw is opgebouwd met hout en metalen dakpanelen.

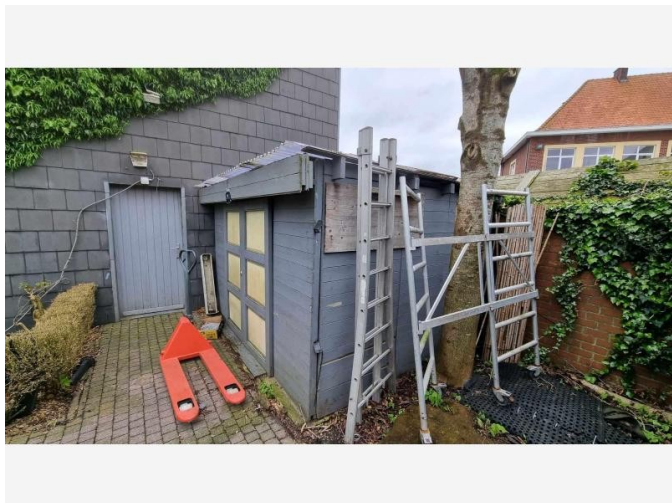
## Fiche 6: Bijgebouw zonder asbestverdachte materialen

Het bijgebouw is opgebouwd met hout en metalen dakpanelen.

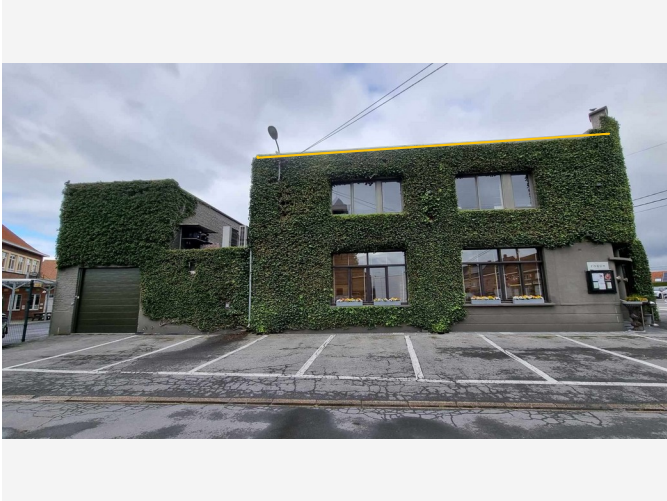
| Fiche 7: Vernieuwd plat dak..... | 28 |

Het plat dak van het restaurant gedeelte werd vernieuwd in 2020.

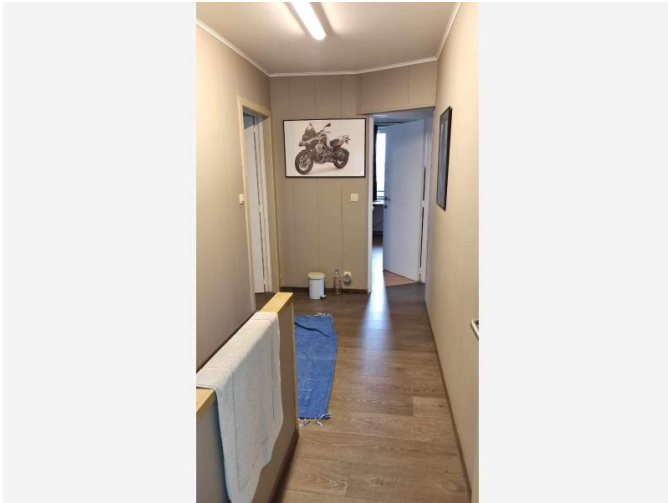
| Fiche 8: Vloerafwerking..... | 29 |

Op het gelijkvloer is de vloer afgewerkt met parket, cementtegels en laminaat. Op het eerste verdiep is het handelspand afgewerkt met laminaat en vernieuwe vloerzeilen. De kelder is voorzien van beton dallen.

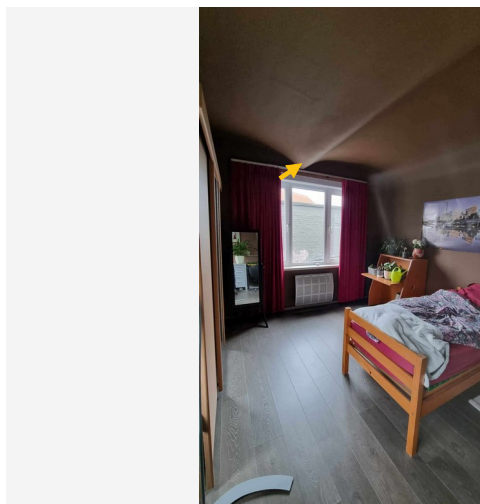
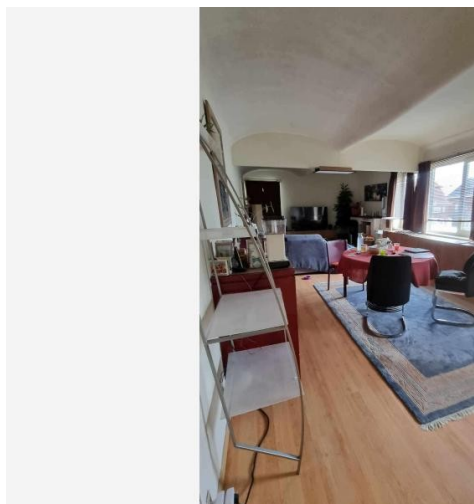
## Fiche 9: Pleister plafond

Geen asbest

| # | Type | Referentie | Resultaat |
|---|---|---|---|
| 9.1 | Mengmonster | 1.2 | Geen asbest |

| Opmerking | Betreft enkel pleisterwerk op het plafond op het eerste verdiep. |

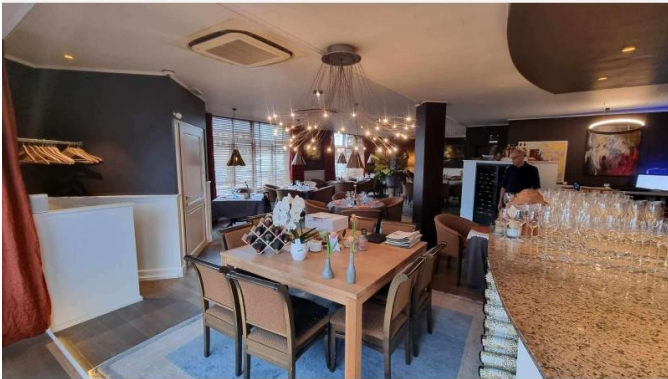
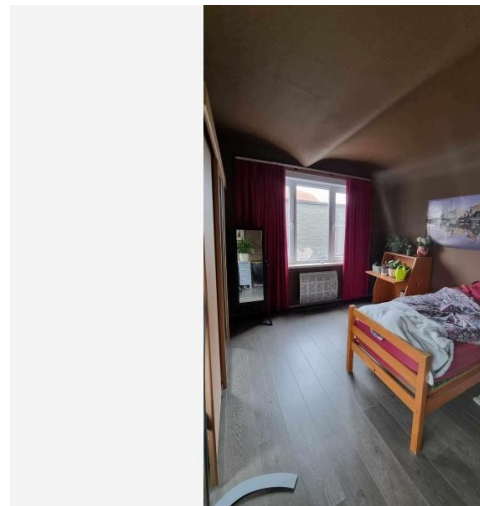
## Fiche 10: Pleisterwerk

Geen asbest

| # | Type | Referentie | Resultaat |
|---|---|---|---|
| 10.1 | Mengmonster | 1.1 | Geen asbest |

| Opmerking | Op het gelijkvloer zijn er voorzetwanden geplaatst (gyrpoc of laminaat). De keuken is afgewerkt uit inox en pvc. Het eerste verdiep is gedeeltelijk voorzien van pleister op de muren. |

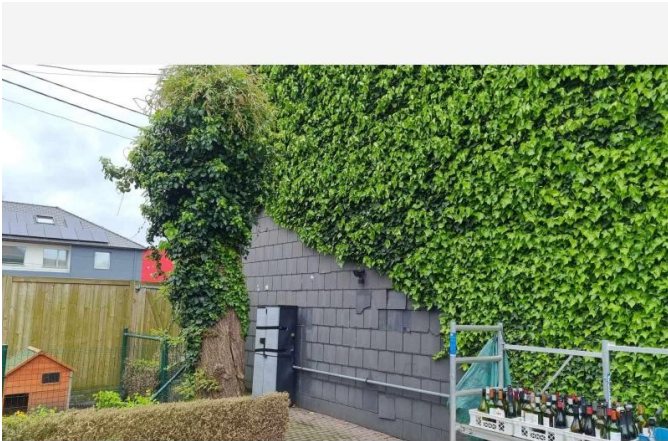
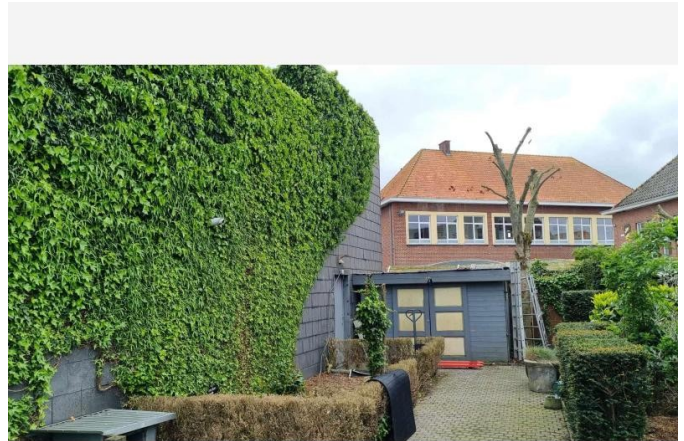
## Fiche 11: Leien achtergevel

Geen asbest

| # | Type | Referentie | Resultaat |
|---|---|---|---|
| 11.1 | Puntmonster | 2.1 | Geen asbest |
