# Asbestinventarisatetest

Rijksweg 42, 8820 Torhout

Attestnummer : 20240422-000278.000

**Niet-asbestveilig**

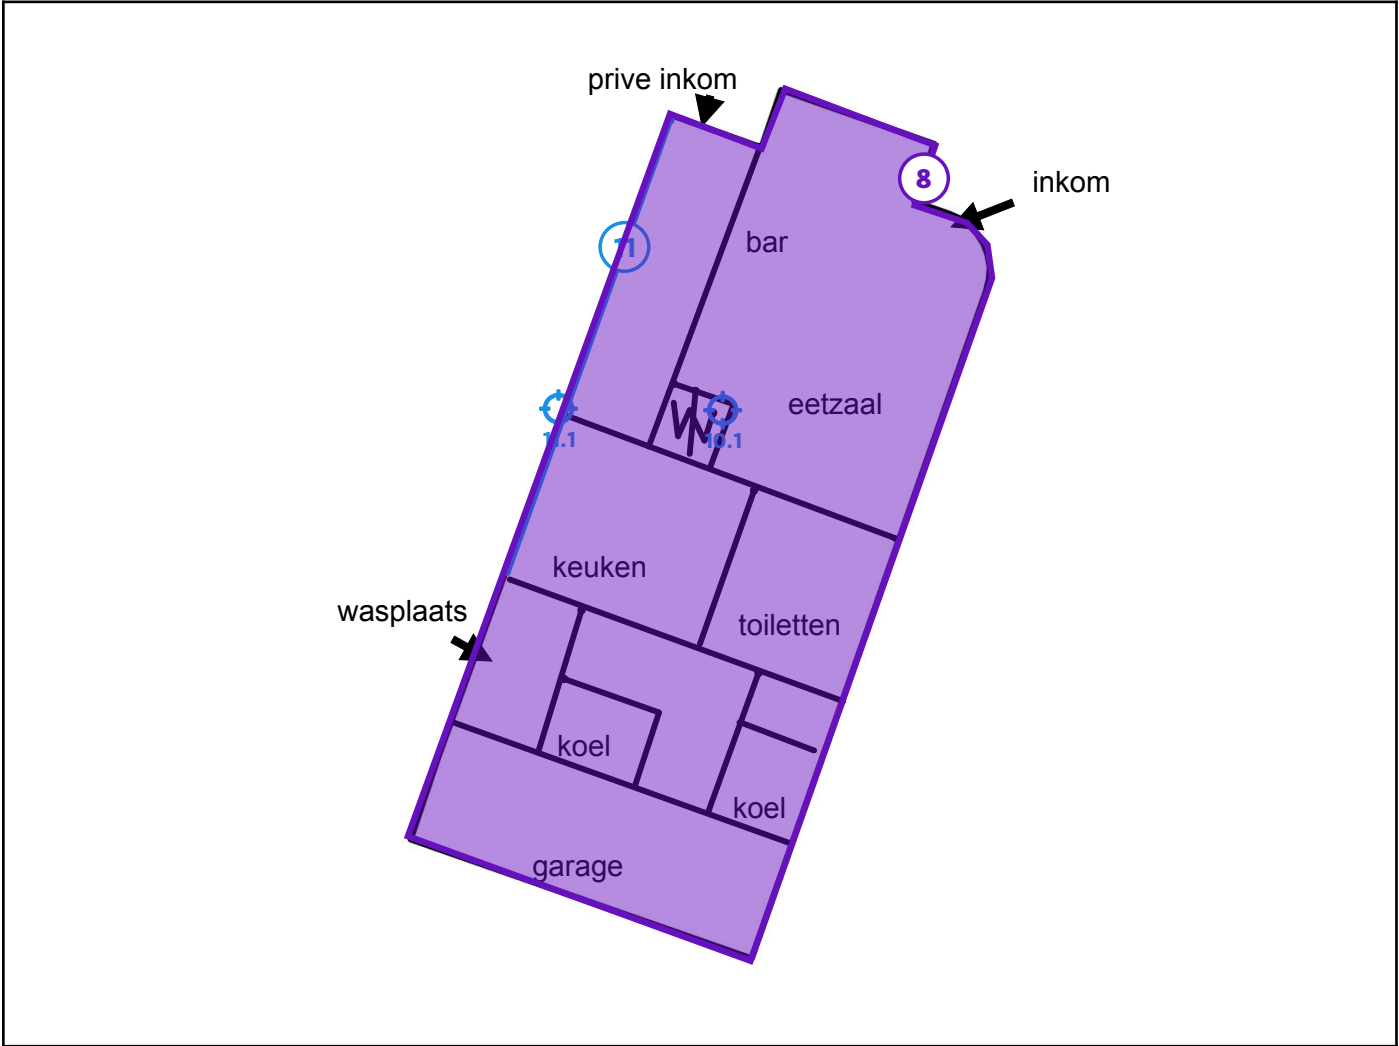
# Plan 1.1: Hoofdgebouw glv

| Beschrijving | Type | Actie |
|---|---|---|
| 11.1 Code: 2.1 | Puntmonster | - |

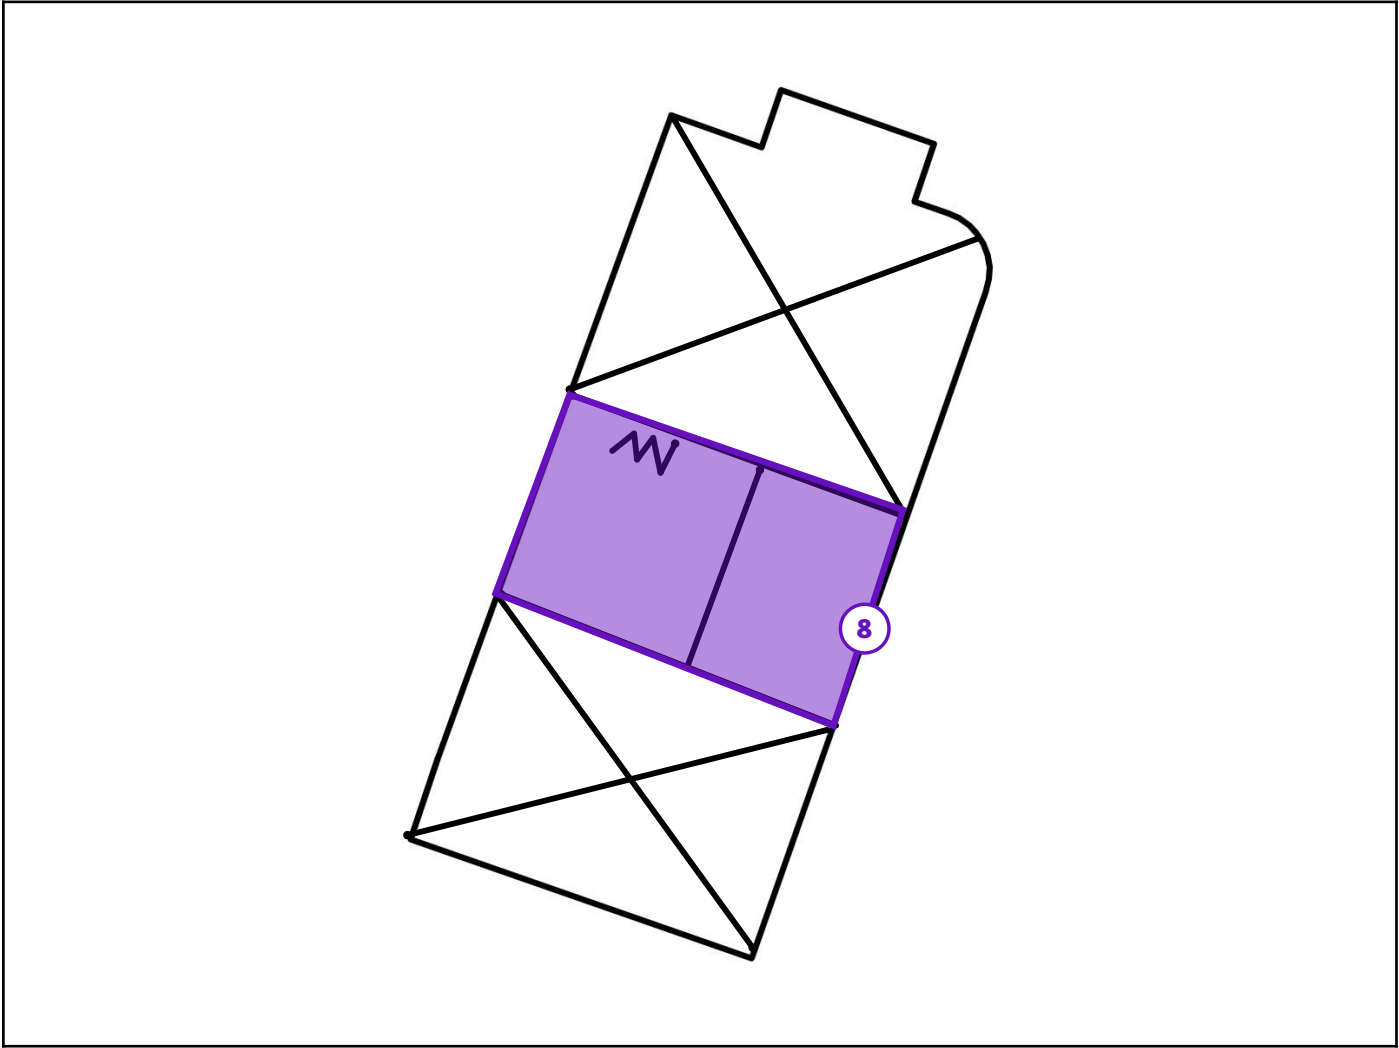
## Plan 1.2: Hoofdgebouw kelderverdiep

| Beschrijving | Type | Actie |
|---|---|---|
| 8. Vloerafwerking | Advies | - |

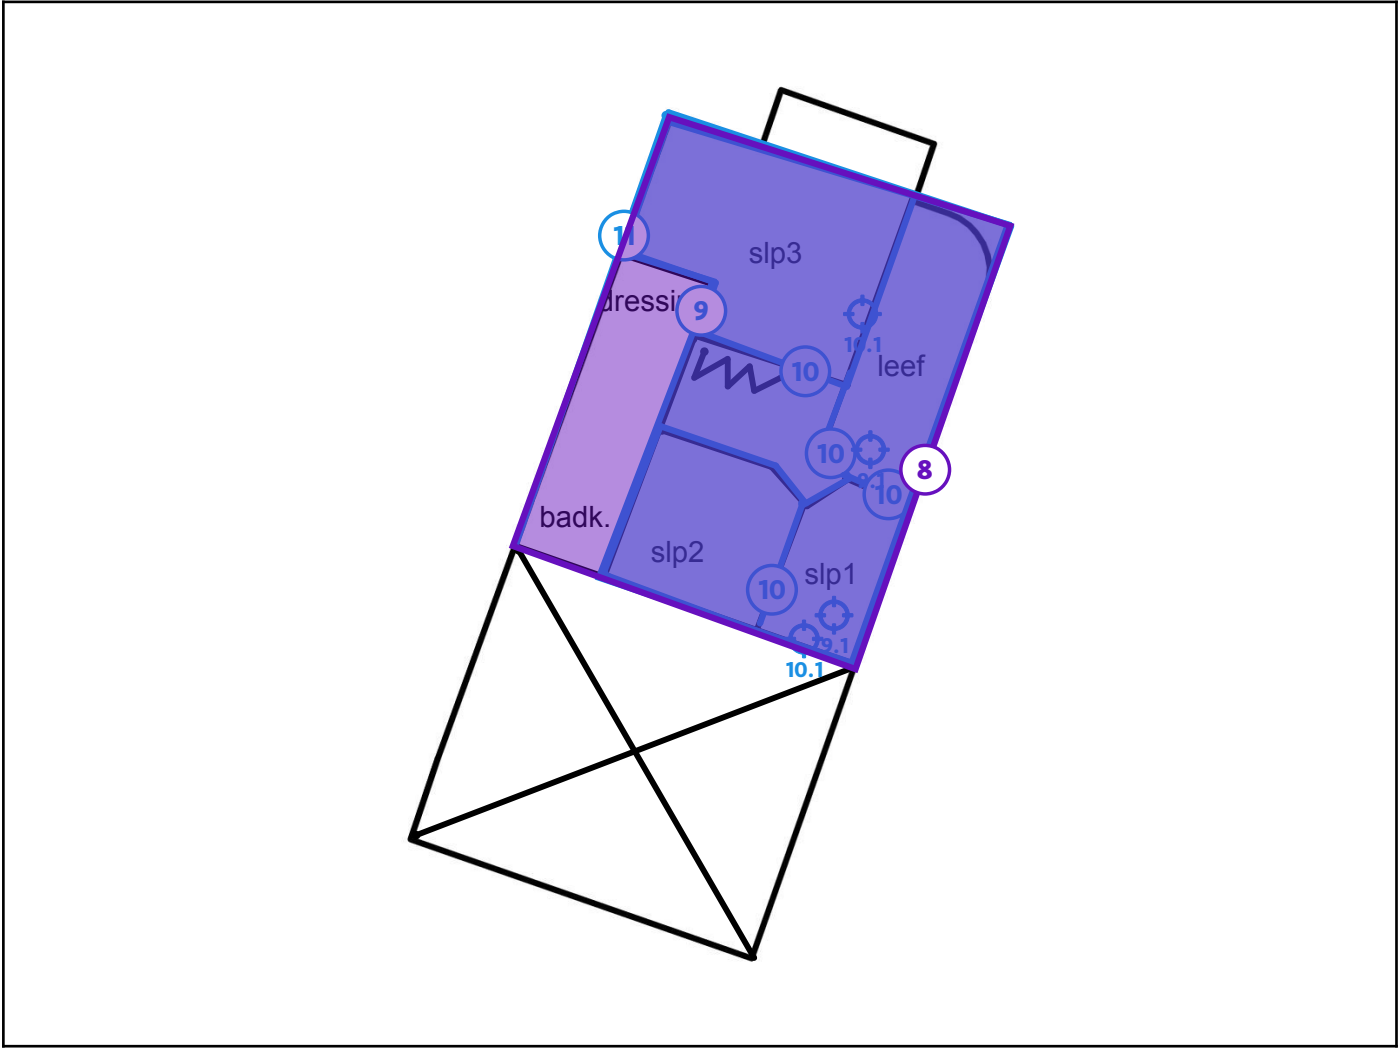
# Plan 1.3: Hoofdgebouw 1e verdiep

| Beschrijving | Type | Actie |
|---|---|---|
| 11. Leien achtergevel | Geen asbest | - |

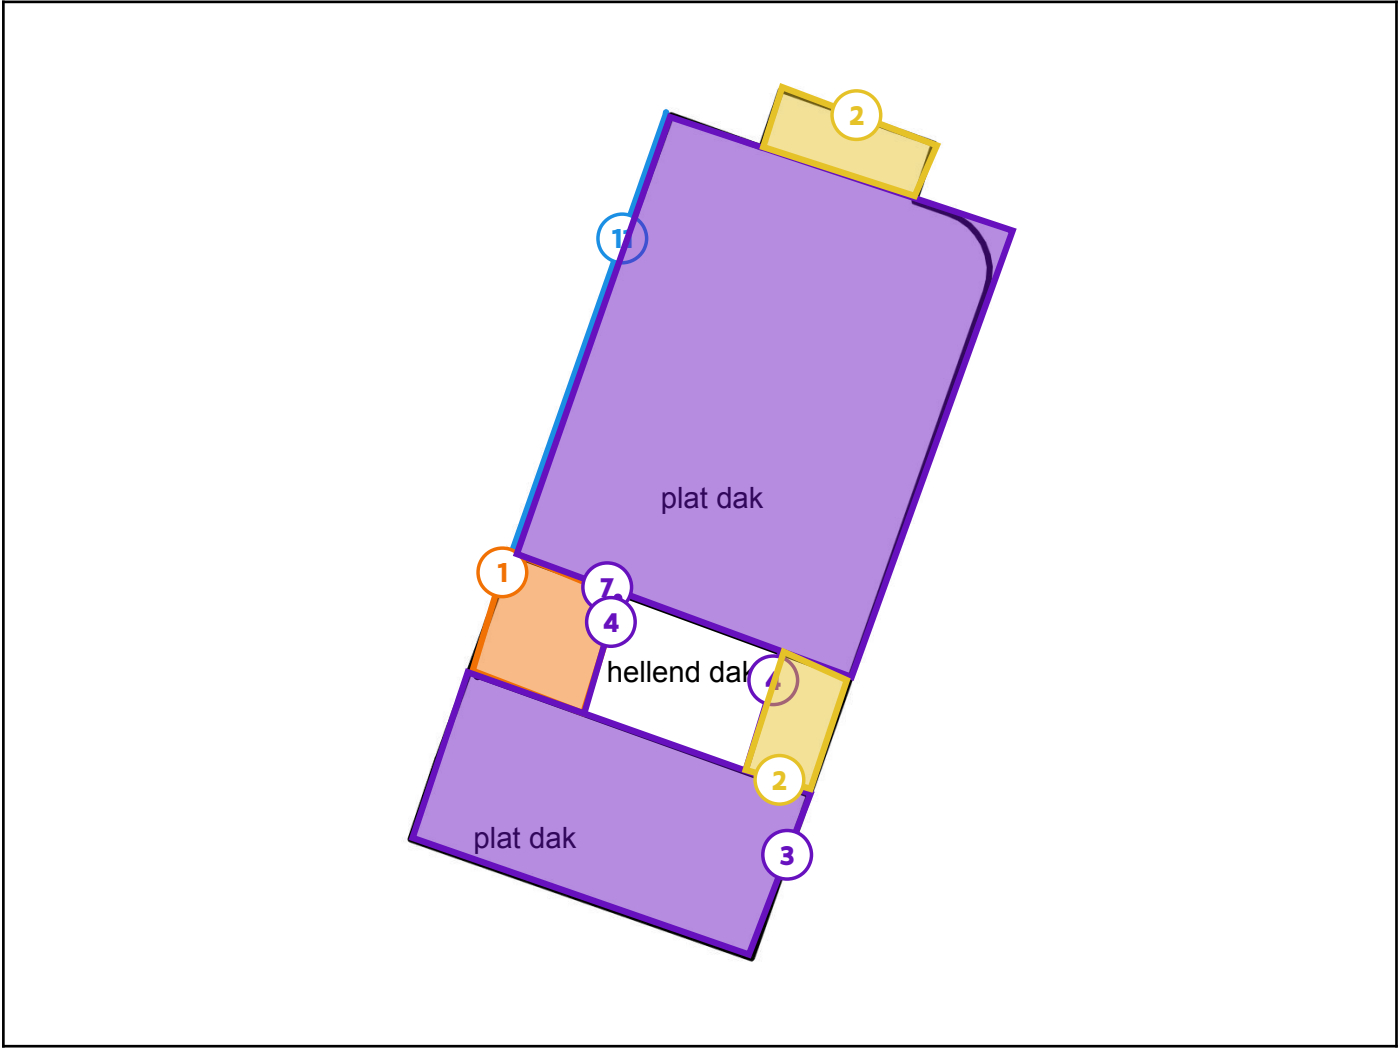
# Plan 1.4: Hoofdgebouw dakconstructie

| Beschrijving | Type | Actie |
|---|---|---|
| 11. Leien achtergevel | Geen asbest | - |

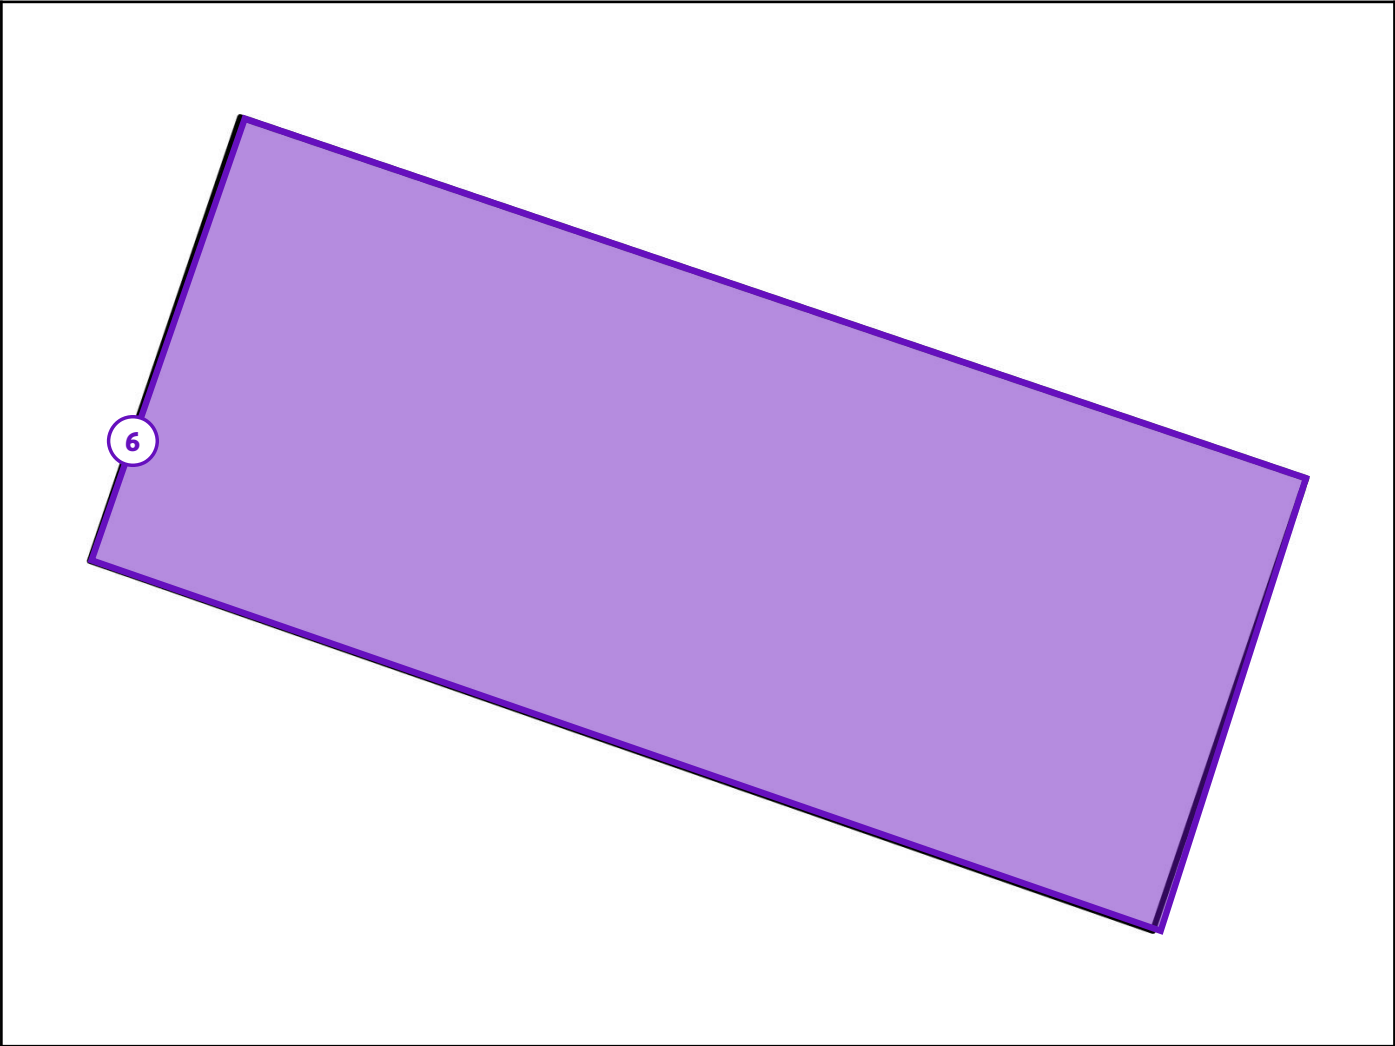
## Plan 2.1: Bijgebouw plan

| Beschrijving | Type | Actie |
|---|---|---|
| 6. Bijgebouw zonder asbestverdachte materialen | Advies | - |
